Optimalisasi Higienitas dengan *Sanitary Pontic* pada Gigi Tiruan Jembatan Posterior: Laporan Kasus

Muhammad Nasyikhun Amin^{1*}, Sri Oetami²

¹⁻² Fakultas Kedokteran, Gigi Universitas Muhammadiyah Surakarta, Indonesia

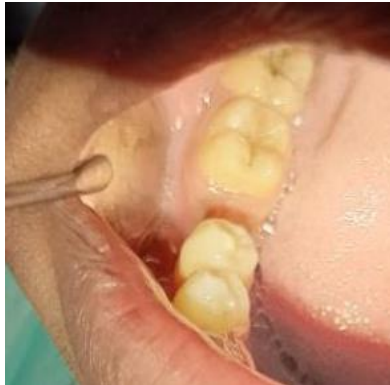
Gambar 1. Foto awal intraoral pasien.

Seorang pasien laki-laki berusia 23 tahun datang ke Rumah Sakit Gigi dan Mulut Soelastris dengan keluhan kehilangan gigi geraham pertama kanan rahang bawahnya sehingga membuat pengunyahan menjadi terganggu. Pasien mengatakan tidak ada riwayat penyakit sistemik atau alergi. Pemeriksaan klinis intraoral terdapat area edentulous pada regio 46. Gigi 47 memiliki karies oklusal minimal yang memerlukan intervensi restoratif. Jaringan lunak di sekitar gigi-gigi penyangga dan *ridge* alveolar edentulous tampak sehat, dengan warna dan

kontur gingiva normal, tanpa tanda-tanda inflamasi, perdarahan saat probing, atau kehilangan perlekatan klinis. Analisis oklusi menunjukkan relasi kelas I Angle dengan ekstrusi minimal gigi 16 antagonis dari gigi 46 yang hilang. Berdasarkan temuan klinis diagnosis ditetapkan sebagai kehilangan gigi 46 (Klasifikasi Kennedy Kelas III Modifikasi 1) dan karies oklusal pada gigi 47. Rencana perawatan yang akan dilakukan berupa restorasi karies oklusal pada gigi 47, preparasi gigi 45 dan 47 sebagai *abutment* untuk mahkota penuh, serta pembuatan gigi tiruan jembatan PFM tiga unit (45-46-47) dengan desain *sanitary pontic* untuk gigi 46.

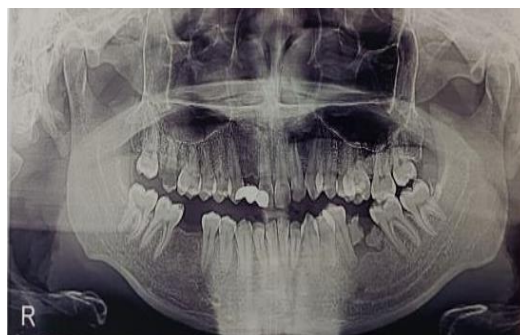
Gambar 2. Hasil Radiografi Panoramik.

Pada kunjungan pertama, dilakukan pemeriksaan subjektif dan objektif untuk menilai kondisi jaringan pendukung dan gigi *abutment*. Pemeriksaan radiografi panoramik untuk mengevaluasi struktur tulang alveolar dan vitalitas gigi penyangga. Setelah *informed consent* diperoleh, dilakukan pencetakan model studi menggunakan alginat (*irreversible hydrocolloid*) dan sendok cetak *perforated*. Hasil cetakan digunakan untuk pembuatan *bite record* dan desain awal gigi tiruan jembatan. Simulasi preparasi *abutment* dilakukan pada model kerja untuk memastikan kesesuaian desain restorasi dengan anatomi pasien.

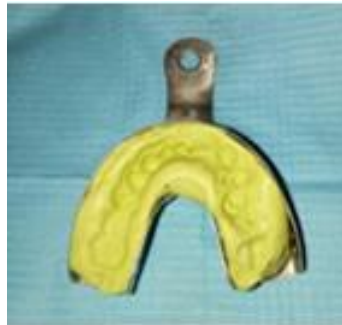
Gambar 4. Pencetakan sementara menggunakan *putty*.

Kunjungan kedua dilakukan pencetakan rahang bawah menggunakan bahan *putty*. Pencetakan dilakukan dengan kondisi malam merah telah dipasang pada gigi edentulous untuk memperoleh cetakan yang digunakan dalam pembuatan mahkota sementara.

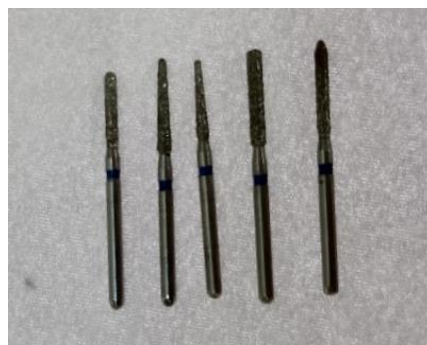
Gambar 5. Bur Preparasi.

Kunjungan ketiga dilakukan penentuan warna *pontic* menggunakan *shade guide* di bawah pencahayaan alami, serta preparasi gigi *abutment* 45 dan 47. Preparasi dilakukan dengan reduksi oklusal sebesar 1–1,5 mm menggunakan *fissure diamond bur*. Preparasi sisi proksimal dengan menghilangkan titik kontak sebesar 1 mm menggunakan *pointed tapered fissure bur* sejajar dengan sumbu gigi dengan konvergensi 2–6°. reduksi bukal dan lingual mengikuti kontur anatomis gigi dengan sudut konvergensi aksial 6–10° menggunakan *tapered diamond bur*. Preparasi subgingiva minimal untuk pembuatan *finishing line chamfer* menggunakan *round end tapered diamond bur* dengan lebar 0.5–1.0 mm untuk distribusi *stress* dan adaptasi marginal yang presisi pada restorasi.

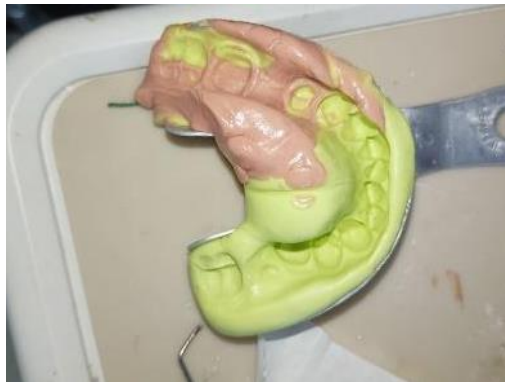
Gambar 7. Pencetakan model kerja.

Setelah preparasi selesai, dilakukan pencetakan model kerja gigi menggunakan bahan elastomer *putty* dan *light body* yang sebelumnya telah dilakukan retraksi gingiva dengan benang retractor yang direndam *epinefrin* untuk menghindari trauma jaringan. Mahkota sementara berbahan akrilik *self-cured* dibuat dan disementasi menggunakan *zinc phosphate* untuk menjaga stabilitas dan kenyamanan pasien selama masa tunggu.

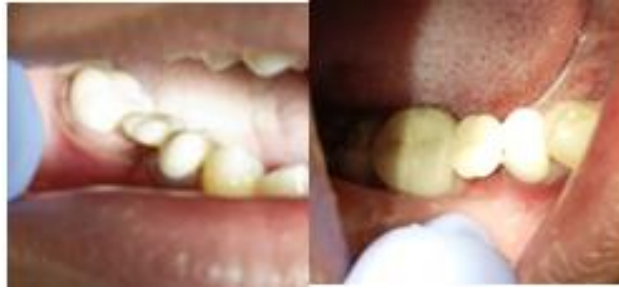
Gambar 9. Inseri gigi tiruan jembatan.

Pada kunjungan keempat dilakukan insersi permanen gigi tiruan jembatan menggunakan semen ionomer kaca tipe I. Area kerja dikeringkan dan dilakukan isolasi sebelum aplikasi semen. Gigi tiruan dipasang dengan tekanan maksimal dan sisa semen dibersihkan. Evaluasi akhir mencakup stabilisasi terhadap gaya fungsional, retensi terhadap gaya lepas, dan keseimbangan oklusi. Pasien diberi instruksi pasca insersi, termasuk menjaga

kebersihan rongga mulut, menghindari makanan keras, serta membatasi konsumsi teh dan kopi untuk mencegah perubahan warna *pontic*.

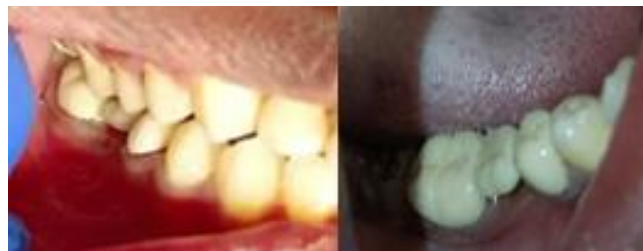
Gambar 10. Kontrol 4 minggu pertama.

Kunjungan untuk kontrol dilakukan 1-2 minggu pasca inseri untuk menilai respon jaringan lunak dan kenyamanan pasien. Pemeriksaan objektif berupa evaluasi retensi, stabilisasi, dan oklusi restorasi. Hasil kontrol selama 4 minggu pertama menunjukkan tidak adanya karies sekunder dan tidak ditemukan tanda peradangan, pendarahan, atau akumulasi kalkulus di sekitar area gigi tiruan jembatan serta terdapat adaptasi marginal dan stabilitas sementasi yang baik. Pemeriksaan radiografi dijadwalkan satu tahun setelah pemasangan untuk menilai kondisi apikal gigi penyangga. Pasien dijadwalkan kontrol berkala setiap enam bulan untuk memastikan keberhasilan jangka panjang dari perawatan gigi tiruan jembatan.
